Comune di Valeggio sul Mincio  
Villa Zamboni Via G. Zamboni, 35 – 37067 Valeggio sul Mincio (VR)

**Villa Zamboni a Valeggio sul Mincio (VR):  
PROGETTO DI RESTAURO DELLE COPERTURE DI VILLA ZAMBONI**

**RELAZIONE DI CALCOLO**

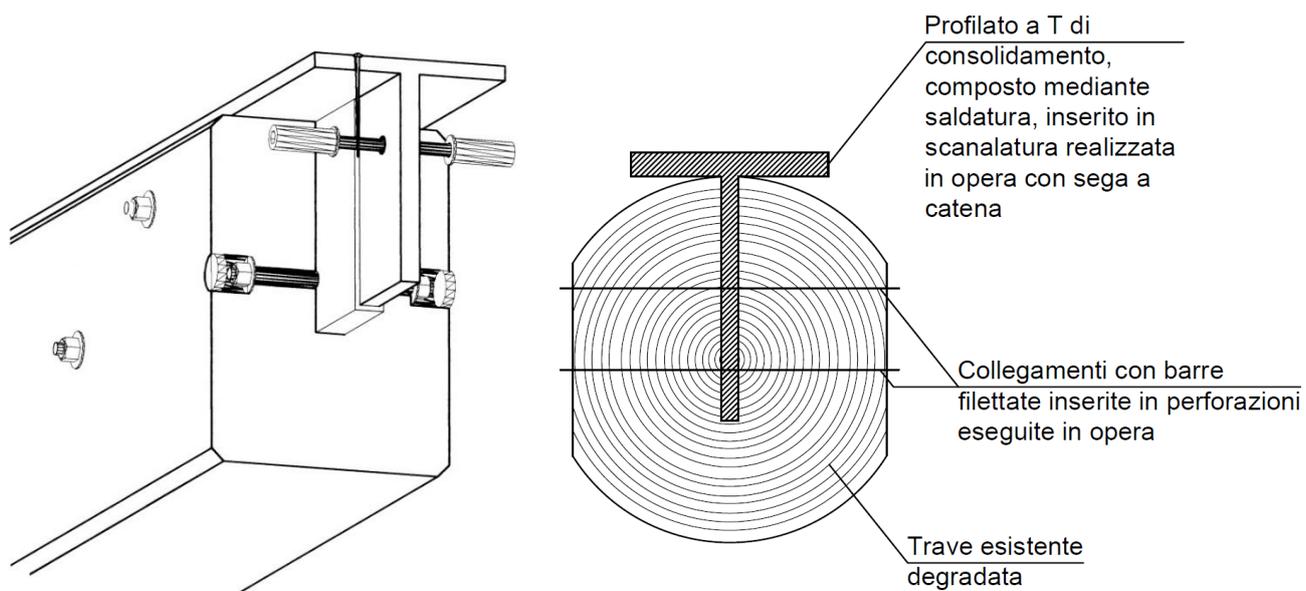
**Fig. 10 – Esempio schematico di consolidamento di una trave lignea ammalorata mediante l’inserimento di un elemento metallico a T in una scanalatura appositamente realizzata (da M. Mariani, Il consolidamento delle strutture lignee con l’acciaio, DEI, Roma, 2004) e dettaglio del sistema di consolidamento della sezione della trave B2.**

Per queste travi è prevista la realizzazione del consolidamento mediante l’inserimento di profilati a T, appositamente dimensionati e assemblati mediante saldatura, in scanalature realizzate nel legno della trave esistente e ad esso vincolato mediante specifiche resine e barre filettate inserite in fori realizzati in opera nel legno e nell’anima del profilato a T.

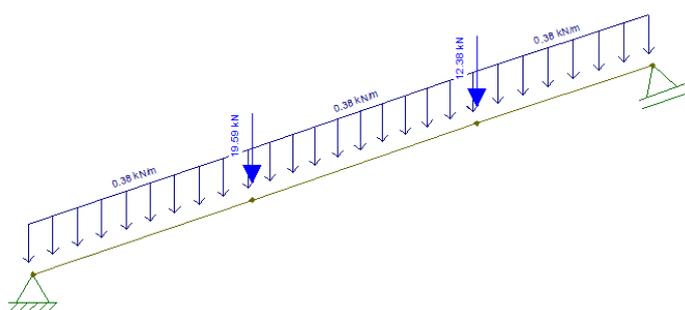
TRAVE B2						
	AREA DI INFLUENZA	SEZ 1	L1	SEZ 2	L2	CARICO (kN)
P1	4,29	0,0207	1,535	0,0234	1,32	12,38
P2	6,7	0,0327	2,17	0,0334	2,15	19,59

Fig. 11 – Carichi sulla trave B2

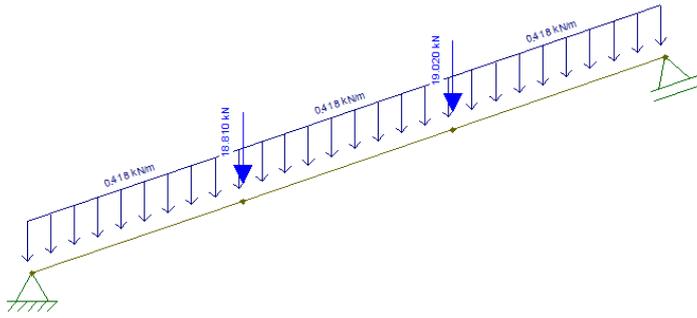
TRAVE C1						
	AREA DI INFLUENZA	SEZ 1	L1	SEZ 2	L2	CARICO (kN)
P1	6,35	0,0550	2,08	0,0467	2,07	19,01
P2	6,37	0,0360	2,07	0,0437	2,12	18,81

**Fig. 12 – Carichi sulla trave C1**

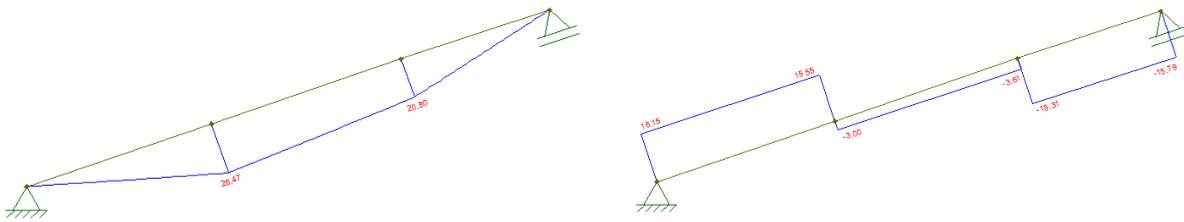
**Fig. 13 – Risultati delle analisi della trave B2 (momento – taglio)**

TRAVE B2	A	W	N	T	M	coeff. T.	tau	Verifica	sigma	Verifica	NOTE
sezione alta	57493,09	2208489	0,0	15,79	0,00	2,53E-05	0,40	18%	0,00	0%	se la trave non fosse degradata sarebbe sufficiente a sostenere i carichi
sezione media	65058,89	2598054	4,40	3,61	26,47	2,22E-05	0,08	4%	10,26	85%	
sezione bassa	67989,85	2841562	10,96	16,15	0,00	2,14E-05	0,34	16%	0,16	1%	
TRAVE C1	A	W	N	T	M	coeff. T.	tau	Verifica	sigma	Verifica	NOTE
sezione alta	84783,08	3801970	0,0	18,83	0,00	2,23E-05	0,42	19%	0,00	0%	se la trave non fosse degradata sarebbe sufficiente a sostenere i carichi
sezione media	71359,53	2893422	6,63	0,43	30,20	2,00E-05	0,01	0%	10,53	88%	
sezione bassa	63455,13	2379424	12,98	18,85	0,00	1,69E-05	0,32	15%	0,20	2%

Entrambi i puntoni risulterebbero verificati se fossero in buono stato di conservazione, tuttavia, vista l'attuale condizione di degrado è necessario intervenire con l'inserimento di due profili saldati a T in acciaio S275 all'estradosso delle sezioni esistenti.

### VERIFICA TRAVE A T DI CONSOLIDAMENTO PUNTONE B2

mm	
H	200	netta
B	160	
tw	14	
tf	20	
A1	3200	
A2	2800	
Area	6000	
Yg1	210	
Yg2	100	
Ygtot	158,6667	mm dal basso
J1	106666,7	
J2	9333333	
Jtot	27509333	mm <sup>4</sup>
Wsup	448522	
Winf	173378,2	
M	28,15	kN/m
N	4,40	kN
sigma,sup	-63,4953	N/mm <sup>2</sup>
sigma,inf	161,6293	N/mm <sup>2</sup> < fd = 261,905 N/mm <sup>2</sup>

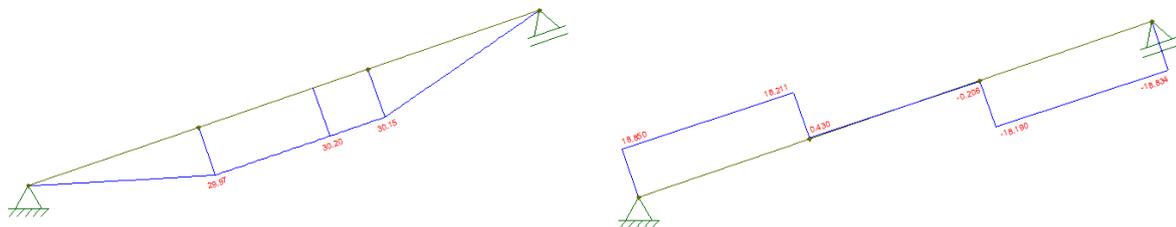
**Fig. 14 – Risultati delle analisi della trave C1 (momento – taglio)**

### VERIFICA TRAVE A T DI CONSOLIDAMENTO PUNTONE C1

Yg2	100
Ygtot	158,6667 mm dal basso
J1	106666,7
J2	9333333
Jtot	27509333 mm <sup>4</sup>
Wsup	448522
Winf	173378,2
M	32,00 kN/m
N	6,63 kN
sigma,sup	-72,4604 N/mm <sup>2</sup>
sigma,inf	183,4884 N/mm <sup>2</sup> < fd = 261,905 N/mm <sup>2</sup>

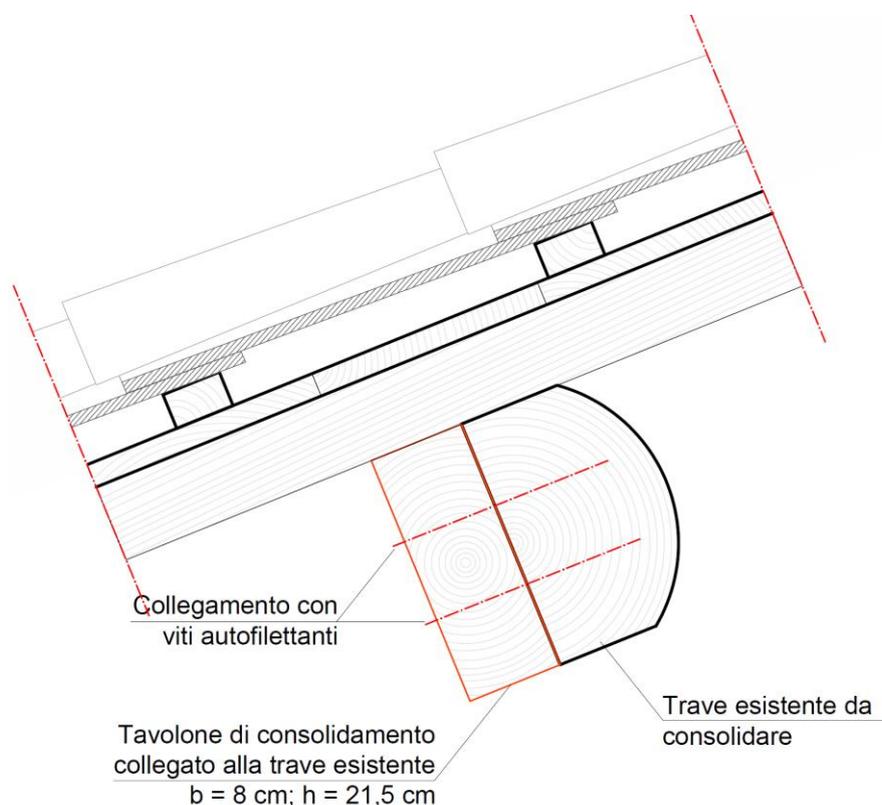
Fig. 15 – Dettaglio di esempio di intervento di consolidamento con tavolone in abete affiancato.

Per gli arcarecci A7, A17 e A19 è stata condotta la verifica delle sezioni esistenti e delle sezioni composte ottenute attraverso l'accoppiamento con tavoloni di abete C24 di diverso spessore.

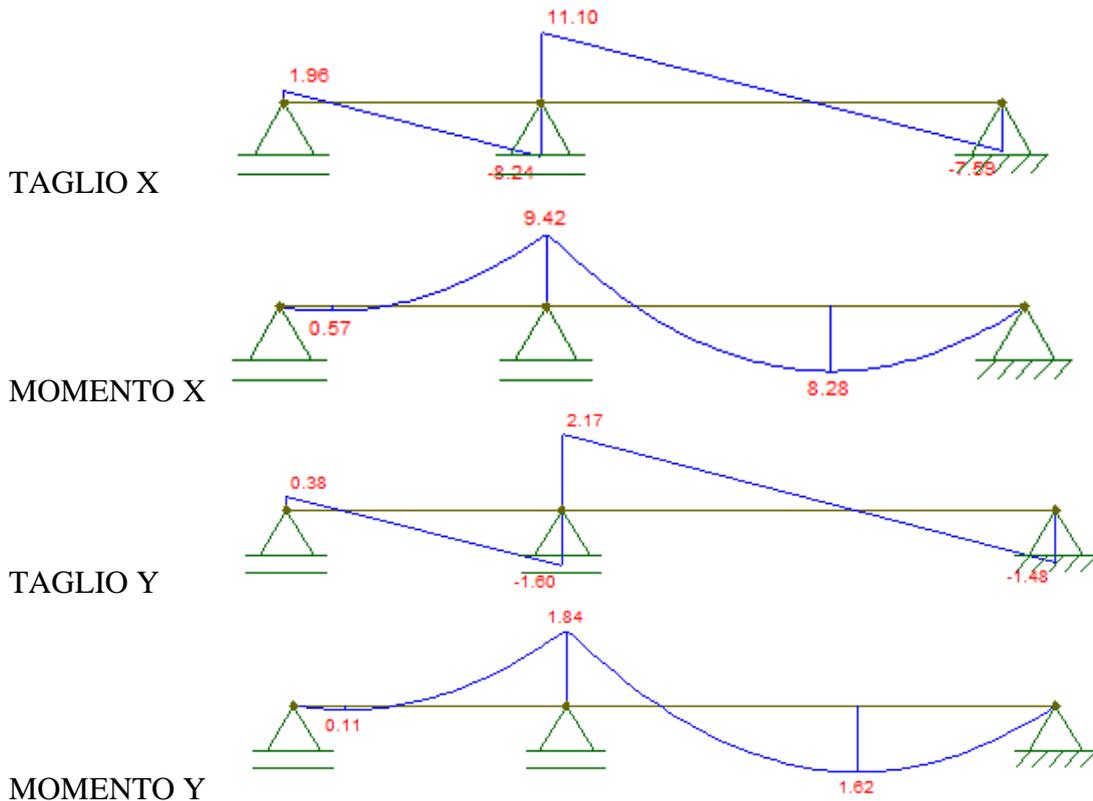
Per l'arcareccio A24, dopo la verifica della sezione esistente, vista la deviazione della fibratura del legno rispetto all'asse dell'elemento, si è scelto di intervenire attraverso l'utilizzo di una bandella metallica forata dello spessore di 2 mm e larghezza 60 mm da posizionare all'intradosso per l'intera lunghezza e all'estradosso in corrispondenza dell'appoggio intermedio.

ARCARECCIO A24	luce	B	H	D	A	Wx	Wy	P	Ox	Oy	T	Mx	My	coeff. T.	tau	Verifica	sigma1	sigma2	Verifica
appoggio sud	1,17	3	126,667	225	28500	1068750	601667	0,1283	3,40169	0,65948	2,34	0,57	0,11	0,12	6%	0,53	0,53	0,53	4%
mezzeria camp. Sud	1,17	3	126,667	225	28500	1068750	601667	0,1283	3,40169	0,65948	3,75	0,87	0,18	0,20	9%	1,02	1,02	1,02	9%
appoggio intermedio	1,2	5,37	148,33	220	32633,33	1196556	806769	0,1469	3,48443	0,67552	13,17	9,42	1,84	0,61	28%	9,47	7,79	7,79	79%
mezzeria campata	1,2	5,37	146,00	225	32850	1231875	799350	0,1478	3,48443	0,67552	2,08	8,28	1,62	0,09	4%	8,14	6,73	6,73	68%
appoggio nord	1,2	5,37	133,3	220	29333,33	1075556	651852	0,1320	3,48443	0,67552	9,07	0,00	0,00	0,46	21%	0,00	0,00	0,00	0%

Fig. 16 – Risultati delle analisi della trave A24 in taglio e flessione devianti.

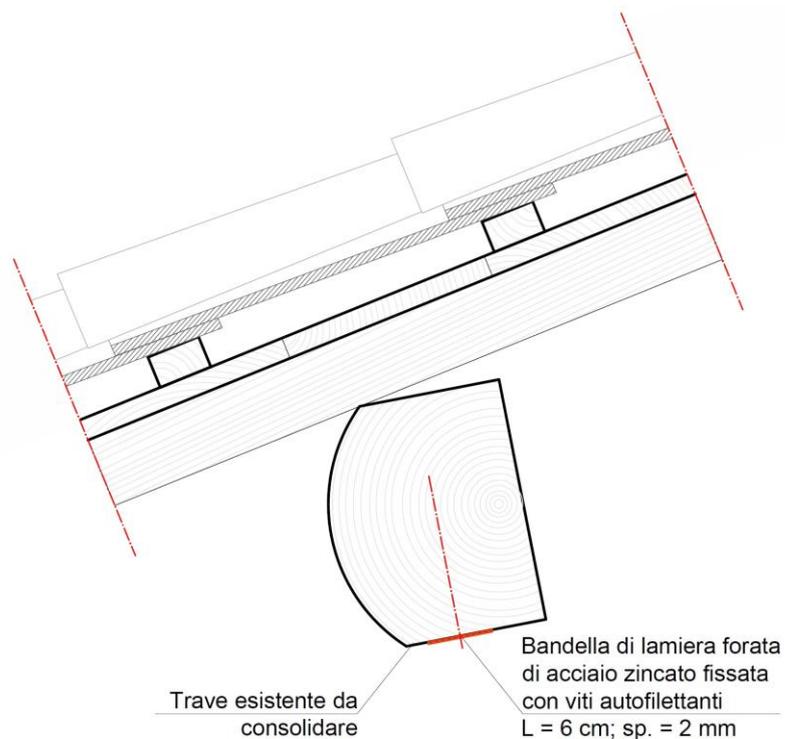
Fig. 17 – Dettaglio di esempio di intervento di consolidamento con bandella metallica forata.
