# **PALAZZO MUNICIPALE**

Valeggio sul Mincio (VR)

## **PREVENTIVO DI SPESA**

### **PER IL RESTAURO CONSERVATIVO ED IL CONSOLIDAMENTO DELLE MENSOLE DI SOTTOGRONDA E DELLE CORNICI LAPIDEE DELLE FINESTRE**

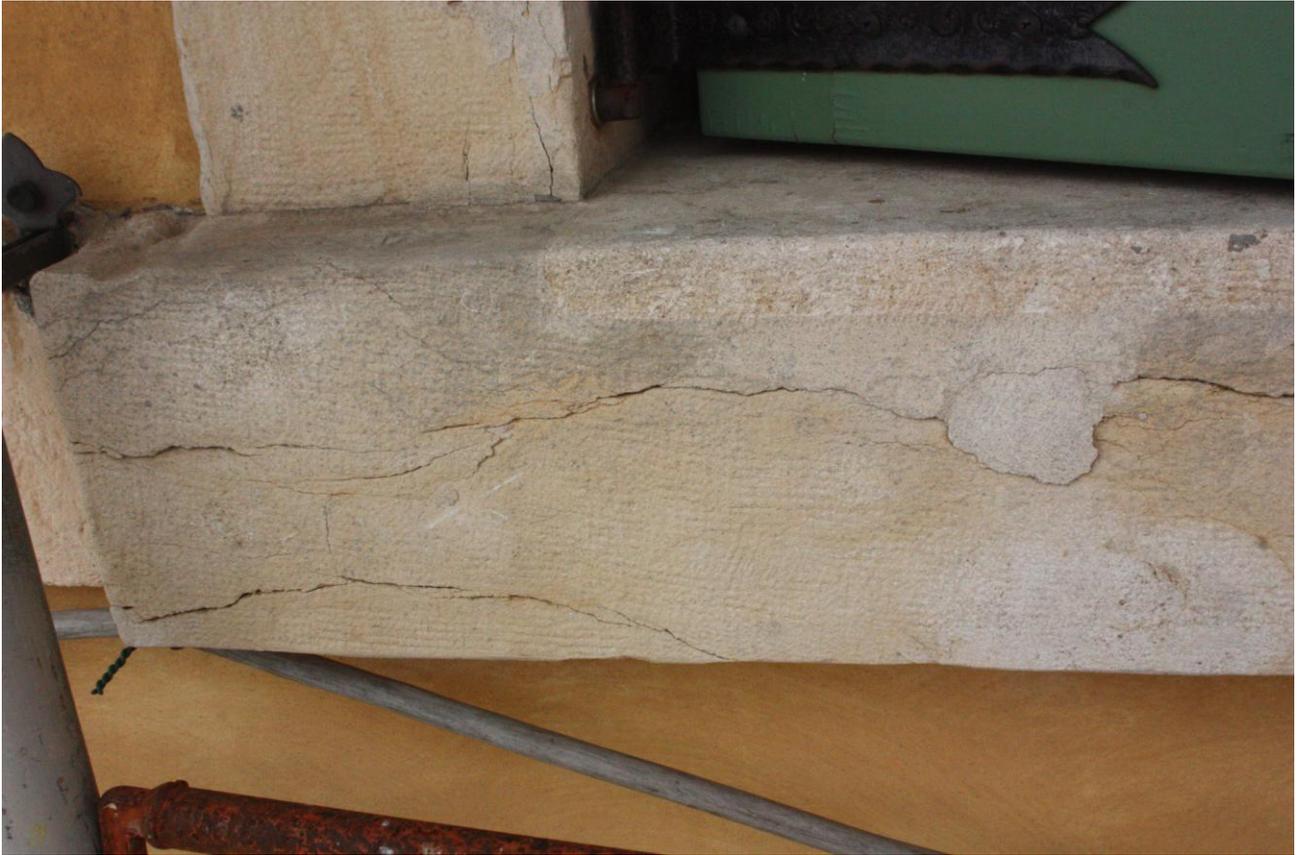
Frattura di una porzione lapidea a rischio di caduta.

Verifica di tutte le parti lapidee del palazzo e relativo consolidamento delle parti distaccate ed in fase di caduta mediante l'inserimento di perni in acciaio inox, stabilizzati con resina epossidica e maltina adesiva. I frammenti di pietra distaccati verranno fatti riaderire in sede naturale, mediante applicazione di un minimo quantitativo di resina epossidica.

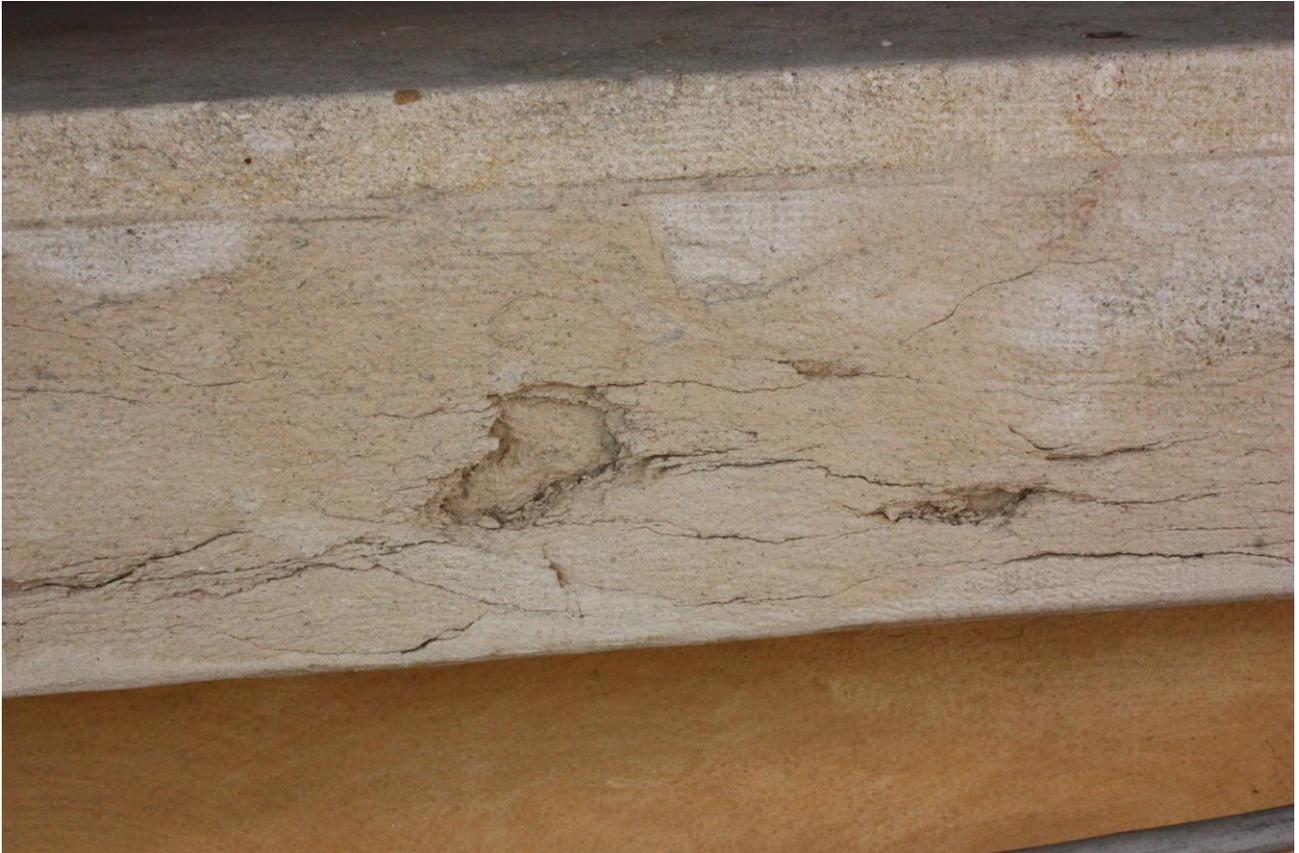
Frattura di una porzione lapidea a rischio di caduta.

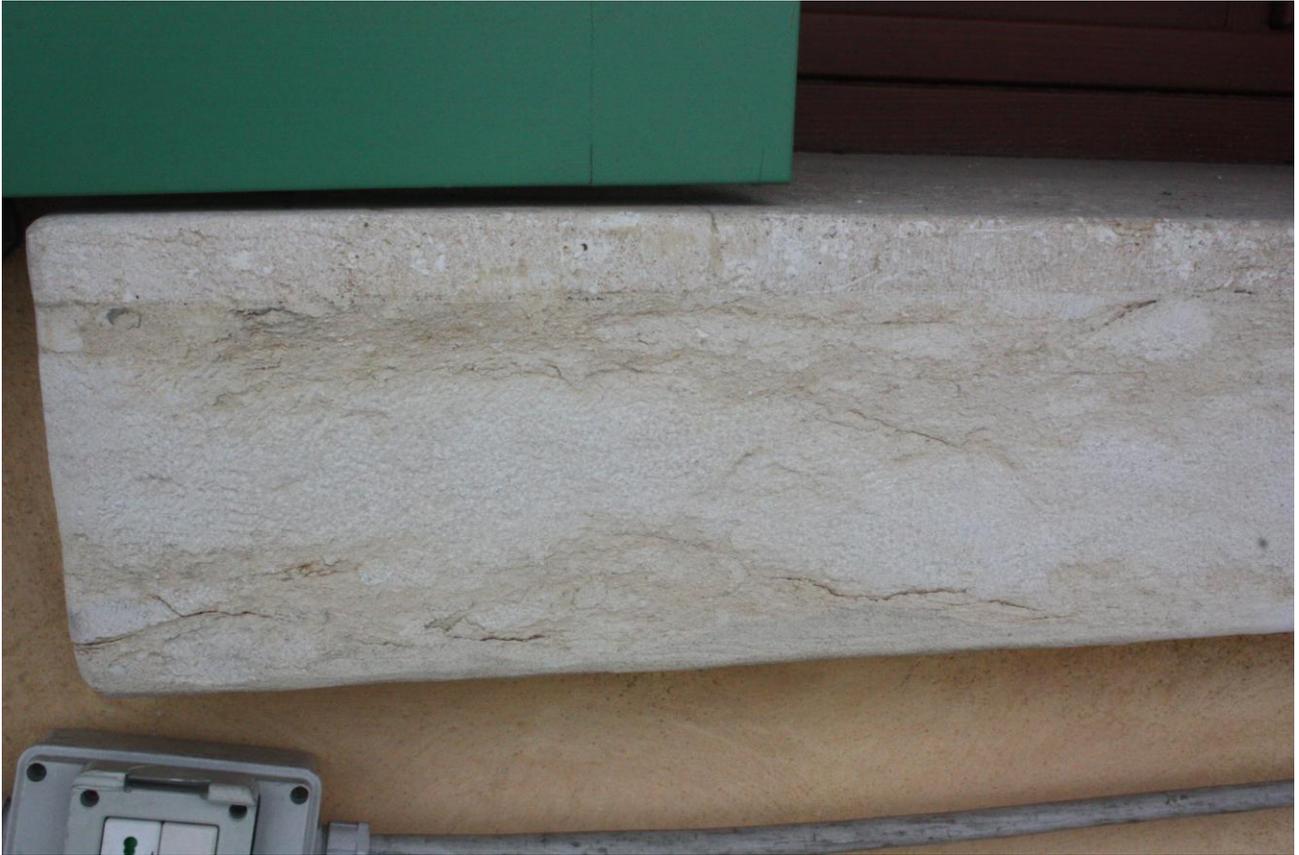
Fessure con parti a rischio di distacco.

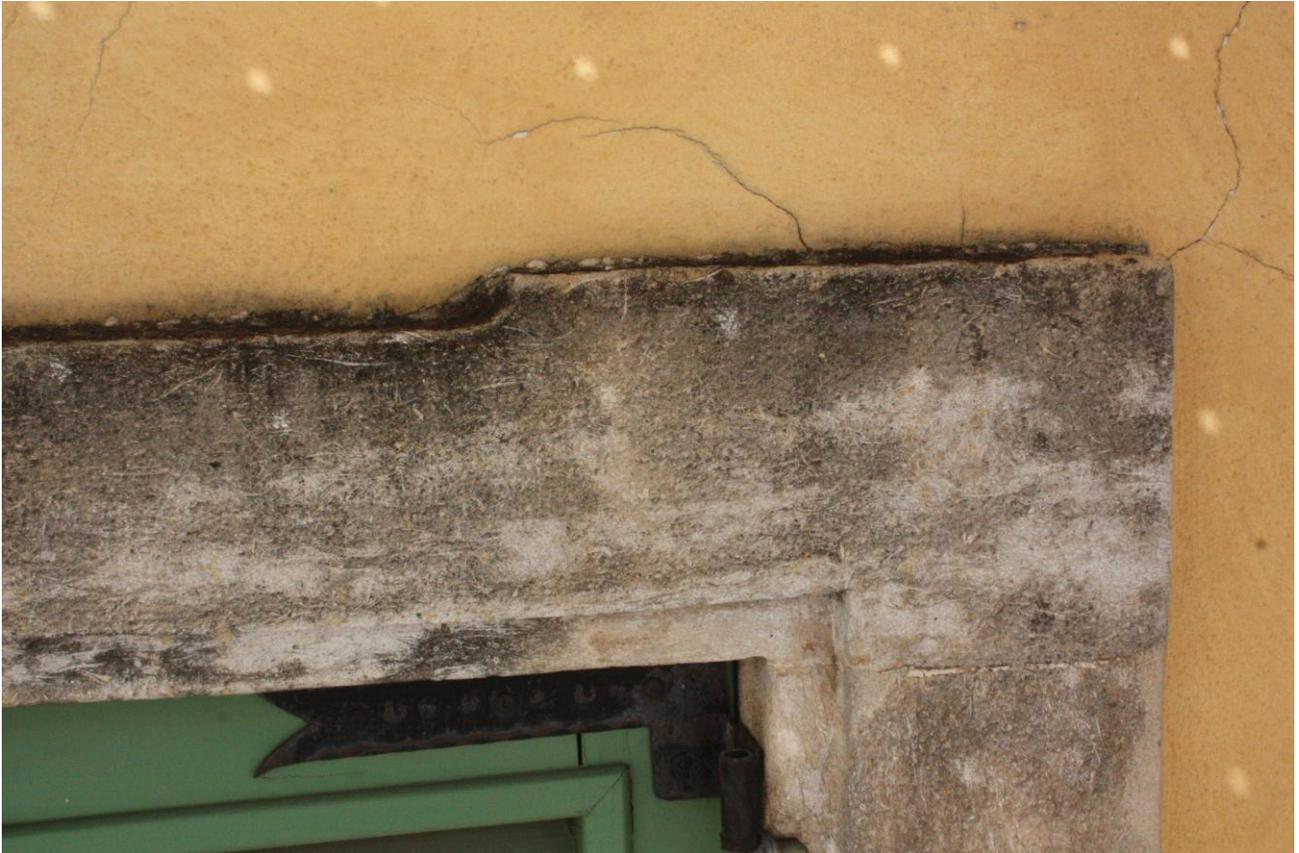
Degrado biologico con microfessure della pietra.

Verrà applicato a spruzzo e a pennello su tutte le parti lapidee un biocida ad ampio spettro che agisca su muschi, licheni e funghi; successivamente si procederà all'asportazione delle patine biologiche mediante lavaggio con idropulitrice specifica per il restauro, a bassa pressione ad acqua calda che utilizza 1,5 litri di acqua/minuto.

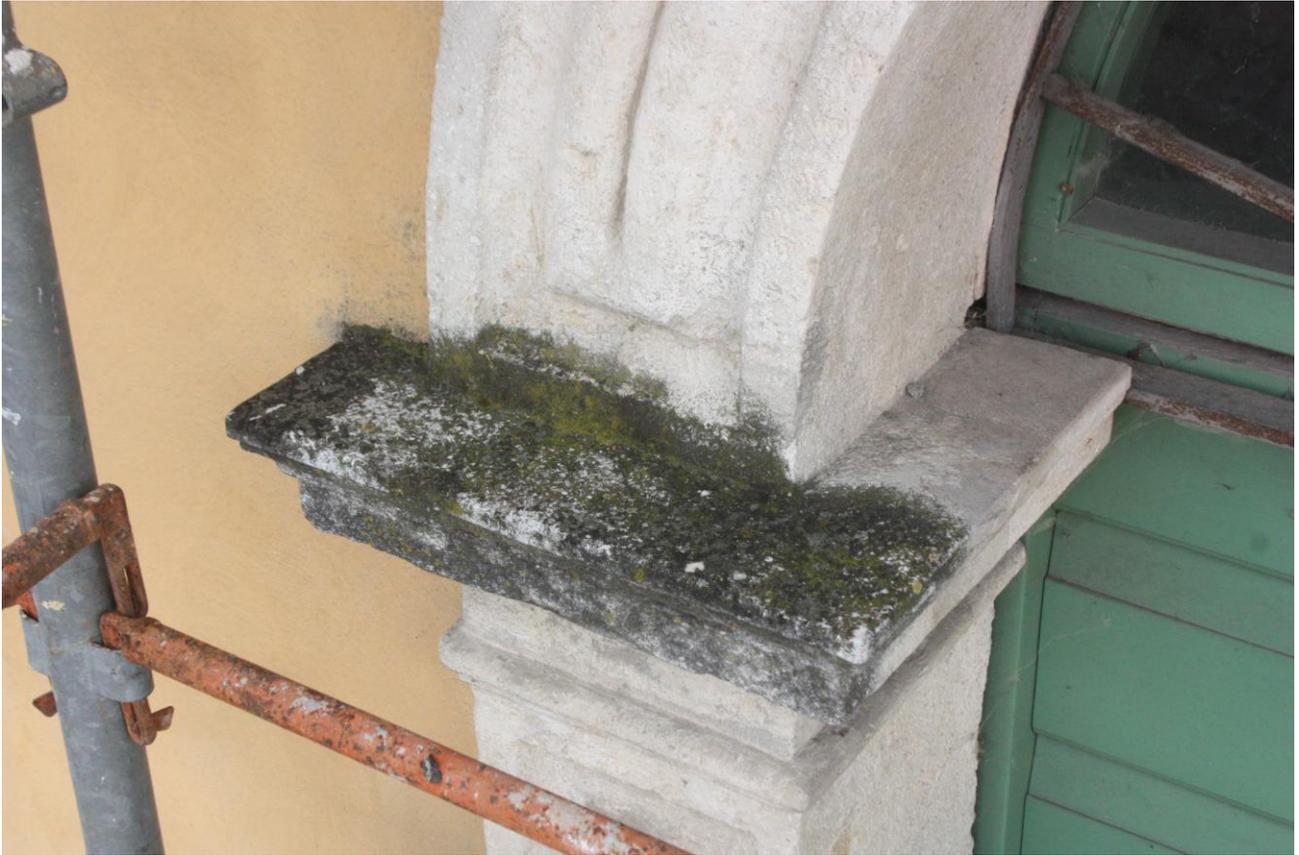
Degrado biologico con microfessure della pietra.

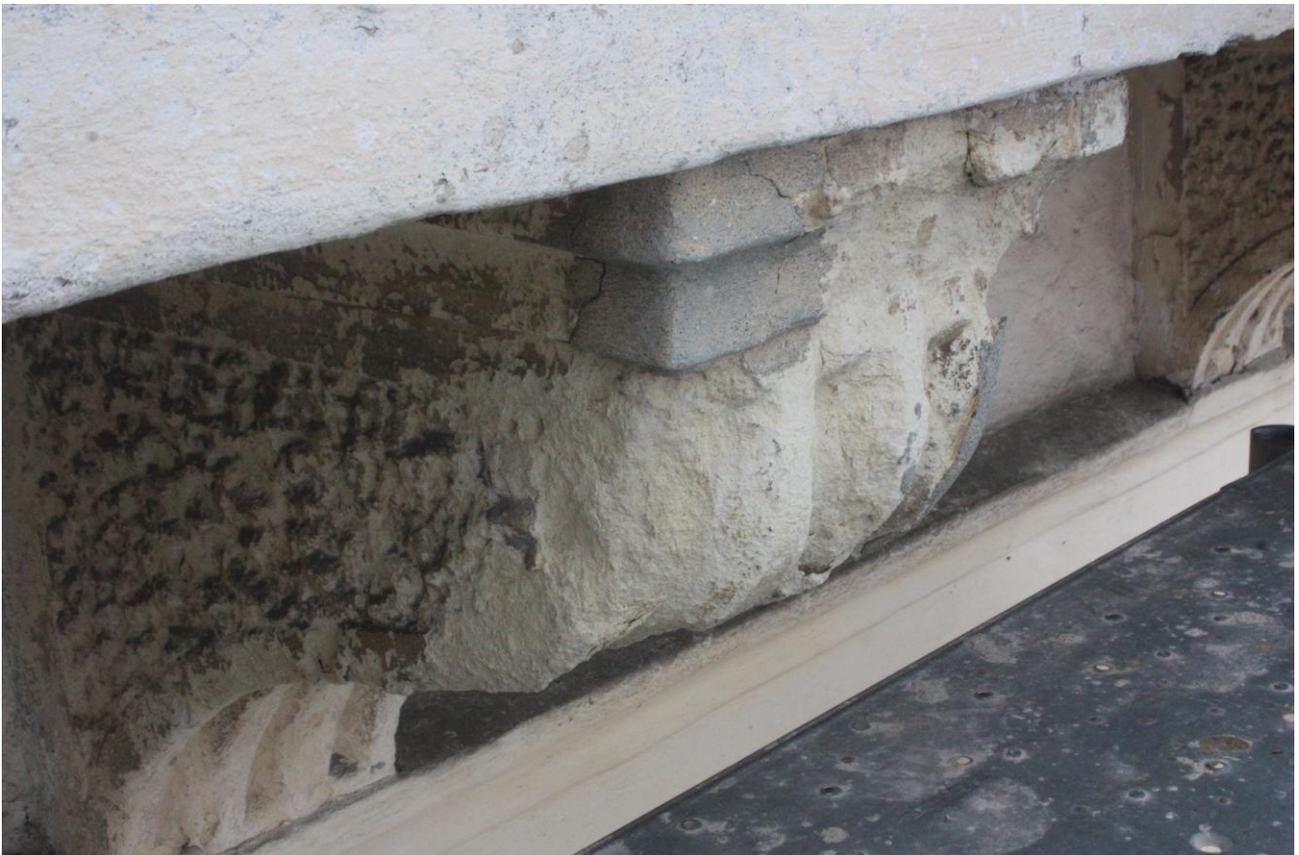
Stuccatura cementizia in fase di distacco.

Contemporaneamente alle operazioni di pulitura, verrà effettuata la rimozione delle stucature cementizie che si presentano distaccate ed ammalorate.

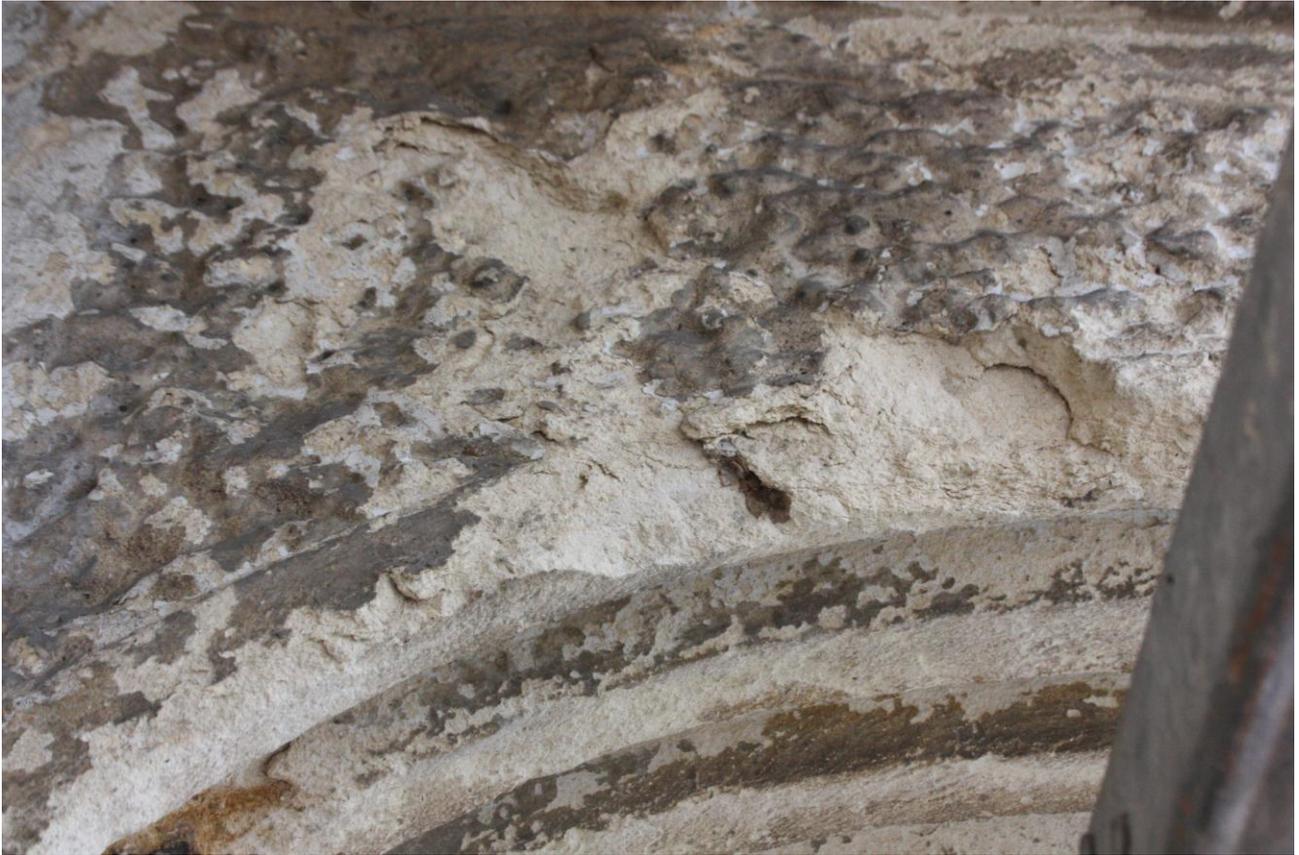
Disgregazione della pietra con distacco di frammenti.

Consolidamento delle superficie mediante impregnazione di SILICATO D'ETILE, per mezzo di pennelli, siringhe e pipette, riapplicando il prodotto in più mani consecutive per consentire un'ottimale penetrazione nella pietra disgregata.

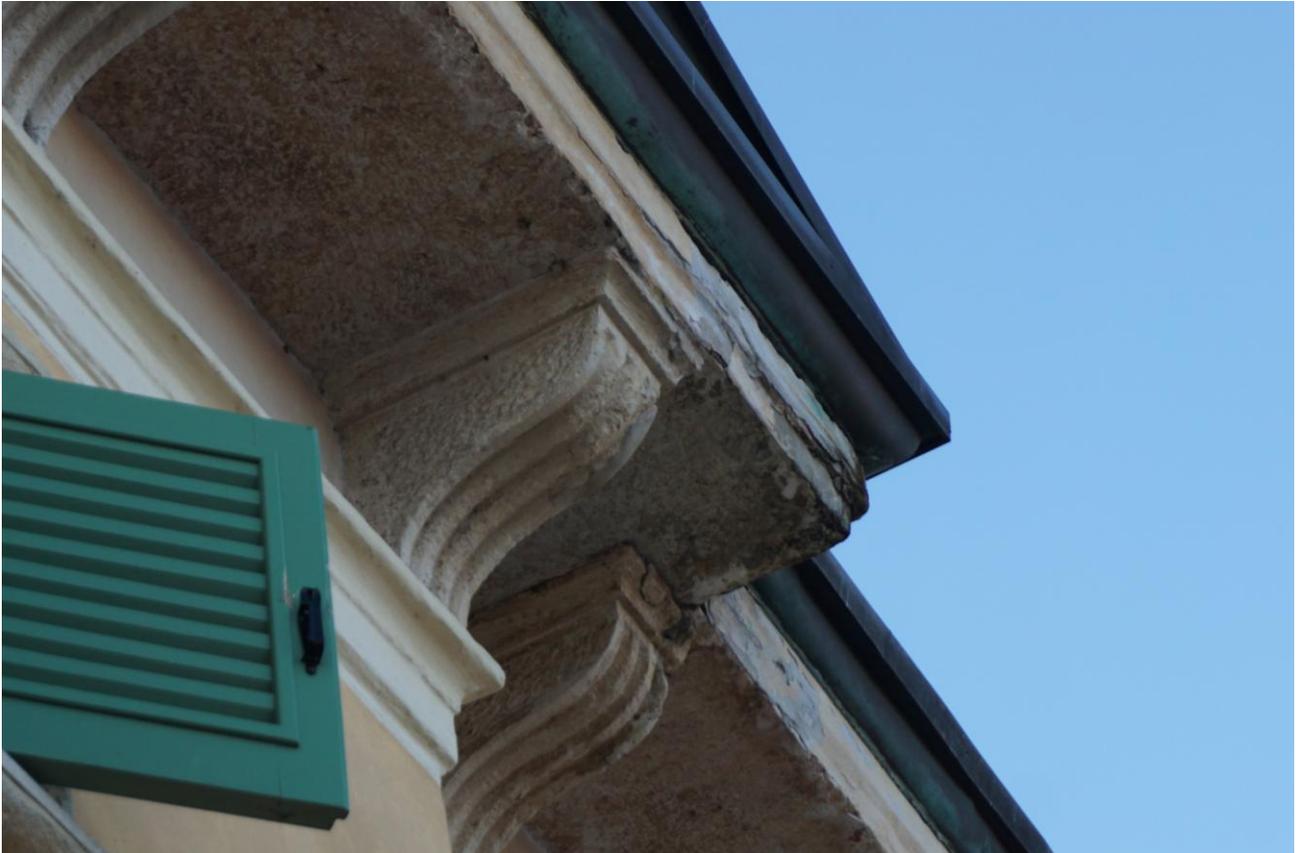
Intonachino di rivestimento della cornice completamente distaccato ed in fase di caduta.
