Comune di Valeggio sul Mincio
Villa Zamboni Via G. Zamboni, 35 – 37067 Valeggio sul Mincio (VR)

**Villa Zamboni a Valeggio sul Mincio (VR):
PROGETTO DI RESTAURO DELLE COPERTURE DI VILLA ZAMBONI**

**RELAZIONE TECNICA ILLUSTRATIVA – PERIZIA DI
VARIANTE**

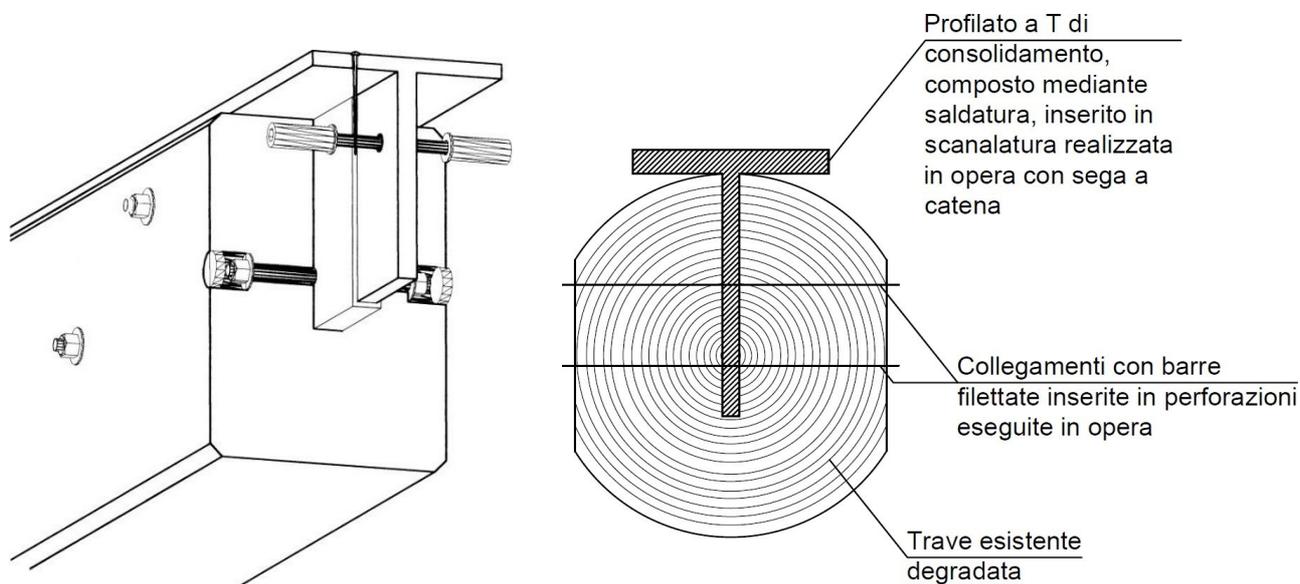
Fig. 8. Esempio schematico di consolidamento di una trave lignea ammalorata mediante l'inserimento di un elemento metallico a T in una scanalatura appositamente realizzata (da M. Mariani, *Il consolidamento delle strutture lignee con l'acciaio*, DEI, Roma, 2004) e dettaglio del sistema di consolidamento della sezione della trave B2.

Per queste travi è prevista la realizzazione del consolidamento mediante l'inserimento di profilati a T, appositamente dimensionati e assemblati mediante saldatura, in scanalature realizzate nel legno della trave esistente e ad esso vincolato mediante specifiche resine e barre filettate inserite in fori realizzati in opera nel legno e nell'anima del profilato a T.

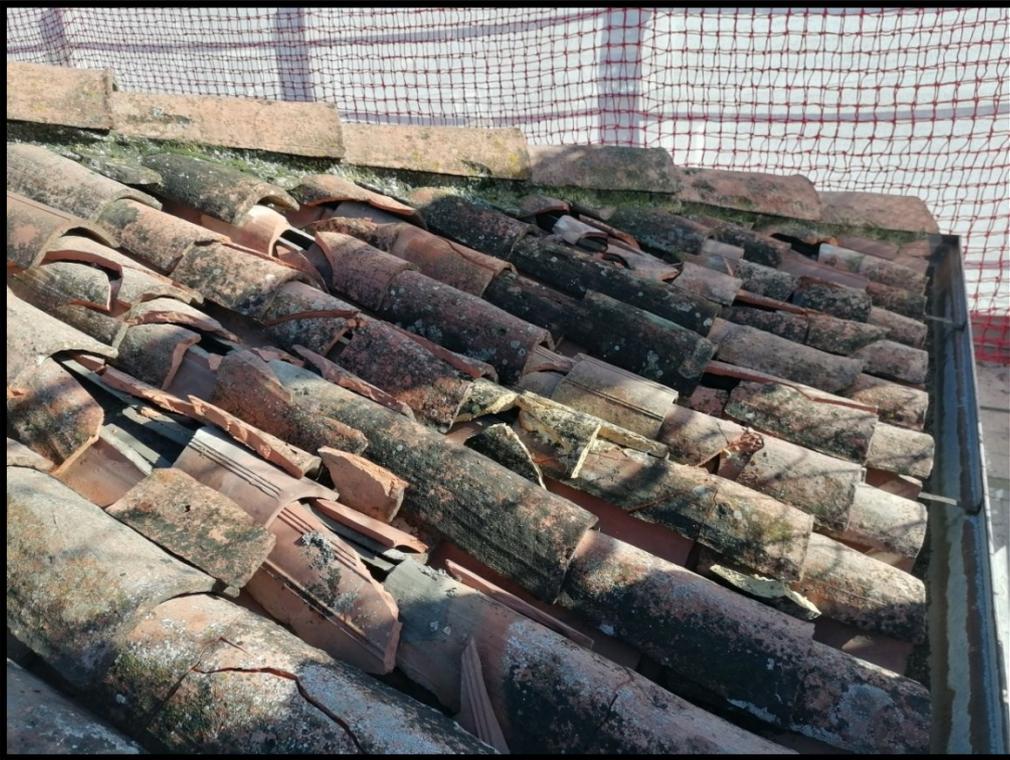
Figura 1: danneggiamento dei coppi sul tetto della loggia ancora presenti in sito.

Per la porzione di copertura relativa alla loggia, va previsto lo smontaggio del manto e delle lattonerie danneggiati, e la ricostituzione del manto con dettaglio identico a quello previsto in progetto per le coperture adiacenti.

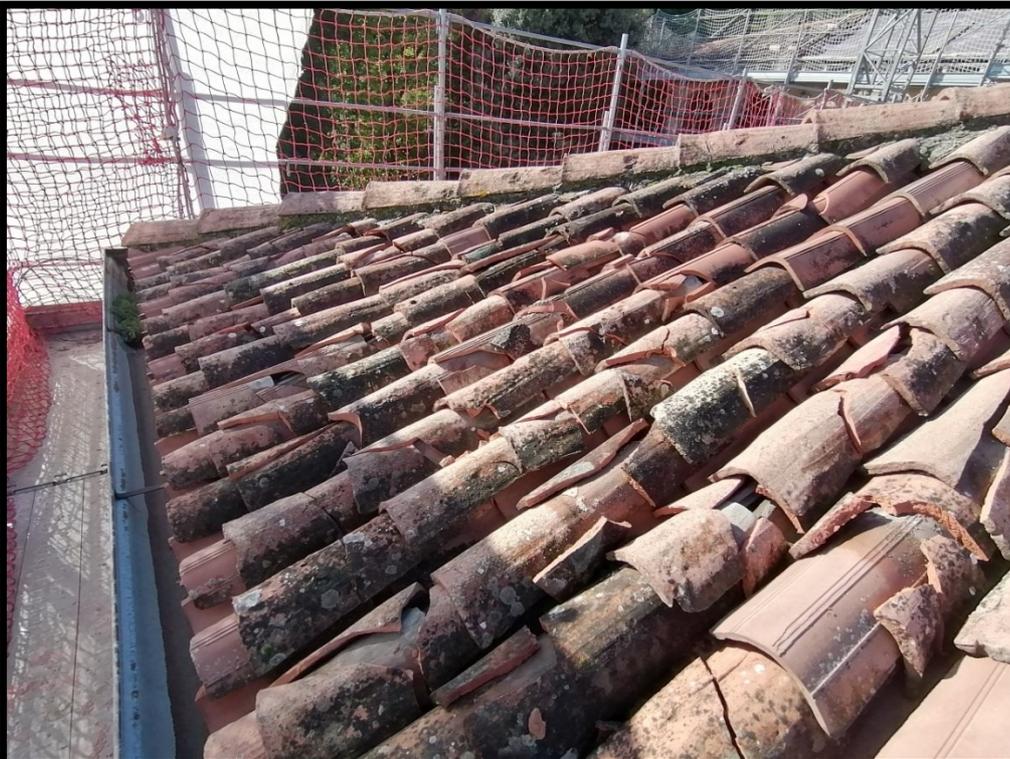
Figura 2: danneggiamento dei coppi sulla falda triangolare in prossimità della strada – attualmente rimossi

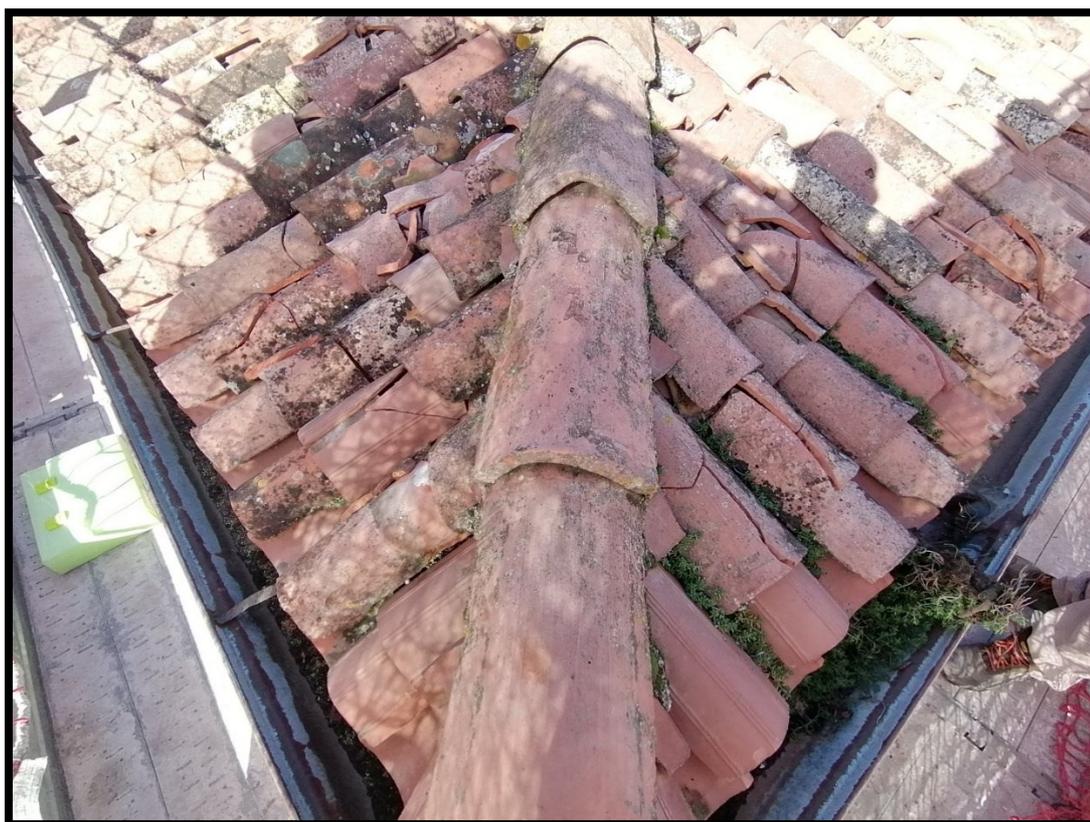
Figura 3: manto in prossimità della strada attualmente rimosso per il proseguimento delle attività in appalto.

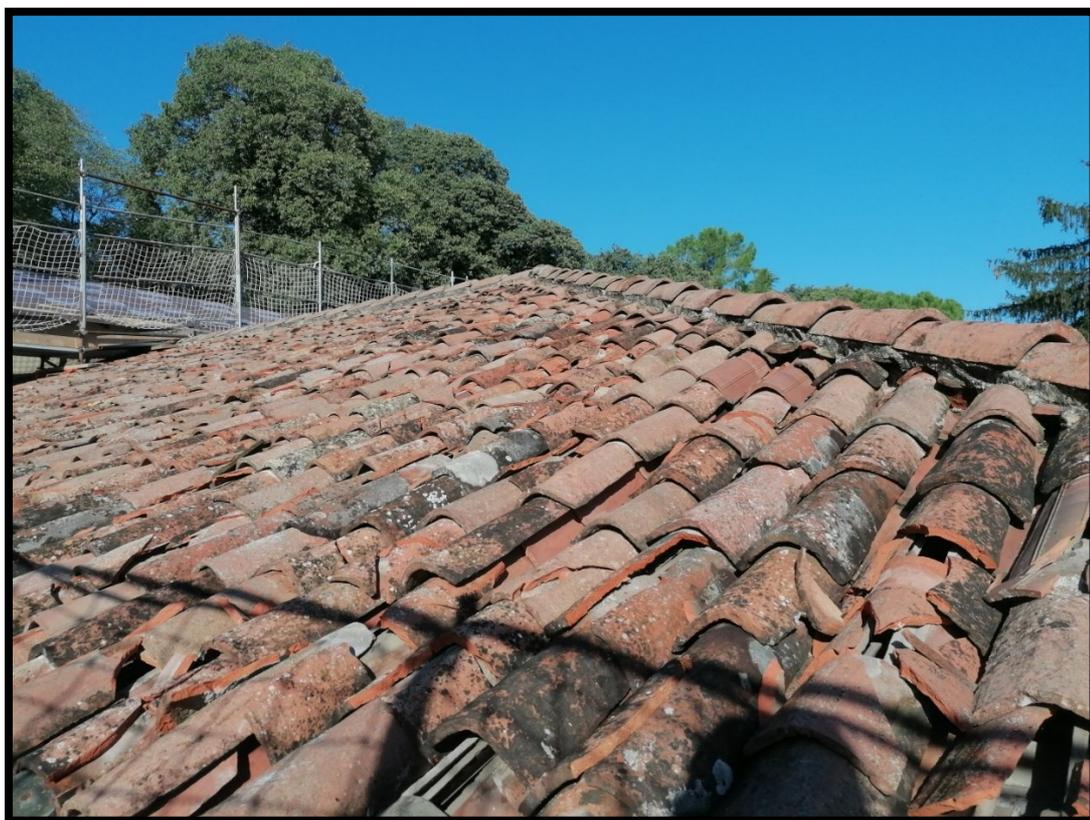
Figura 4: falda a livello inferiore prospiciente il giardino attualmente in sito. Sullo sfondo le coperture poste a livello maggiore con telo posato

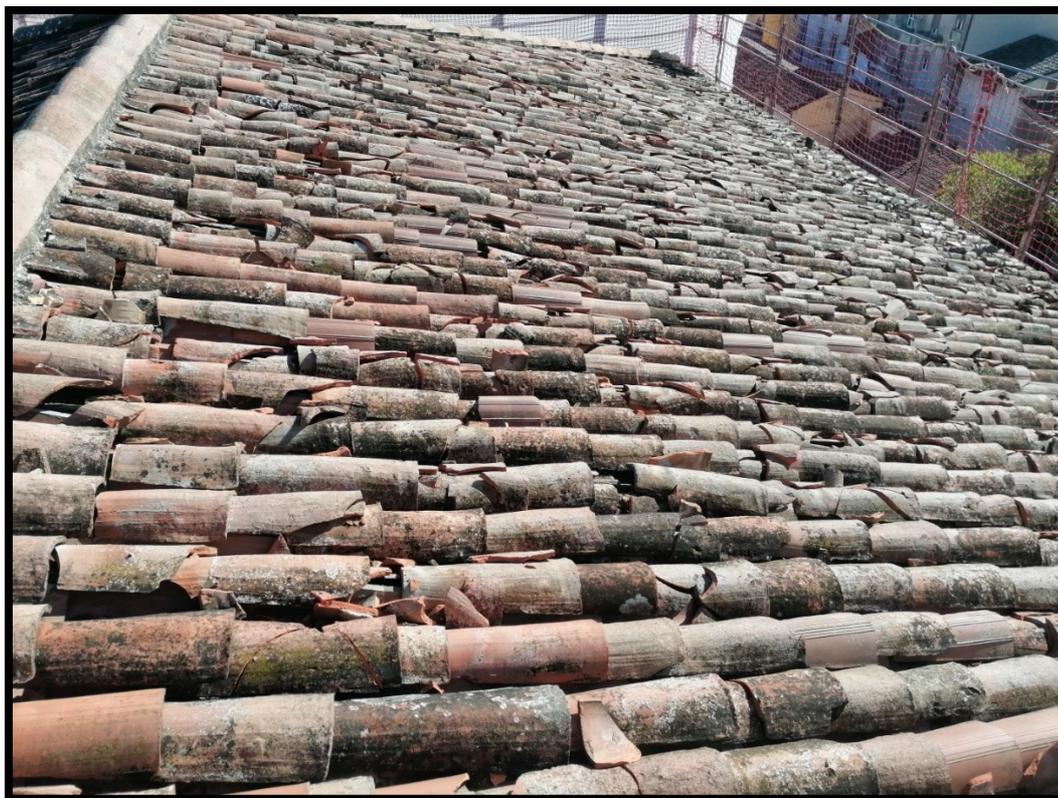
Figura 5: falda lato giardino della copertura inferiore attualmente ancora in sito nello stesso stato.

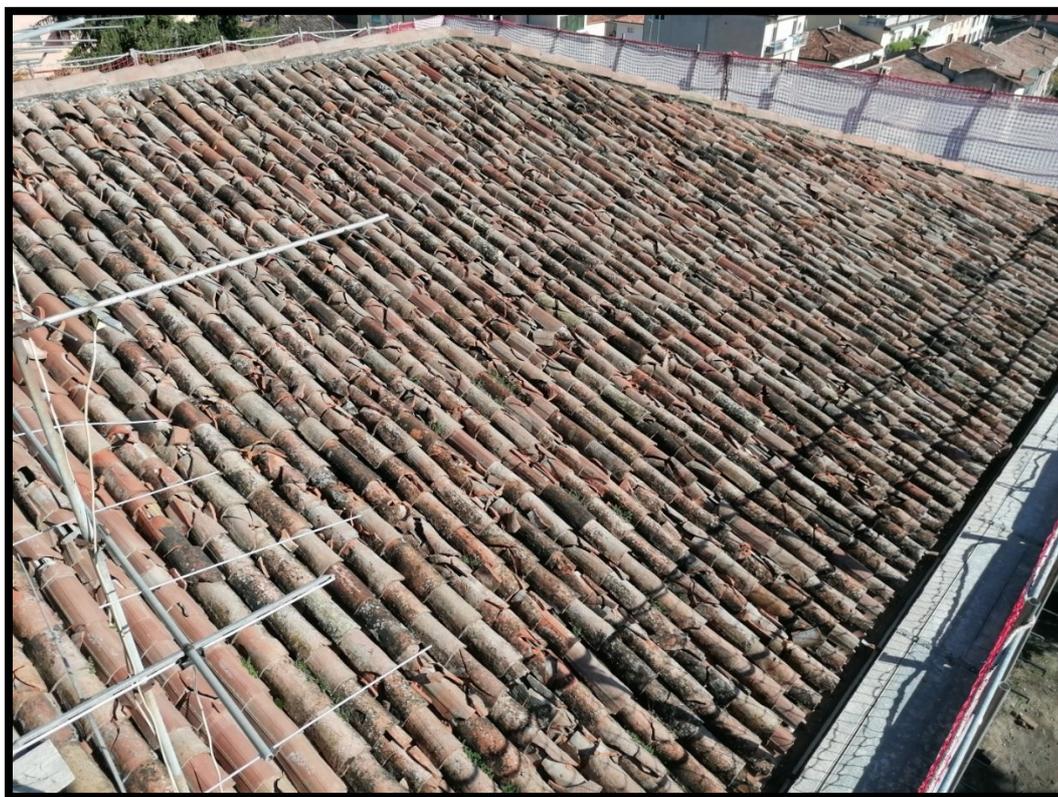
Figura 6: copertura inferiore falda lato giardino. Stato di fatto attuale.

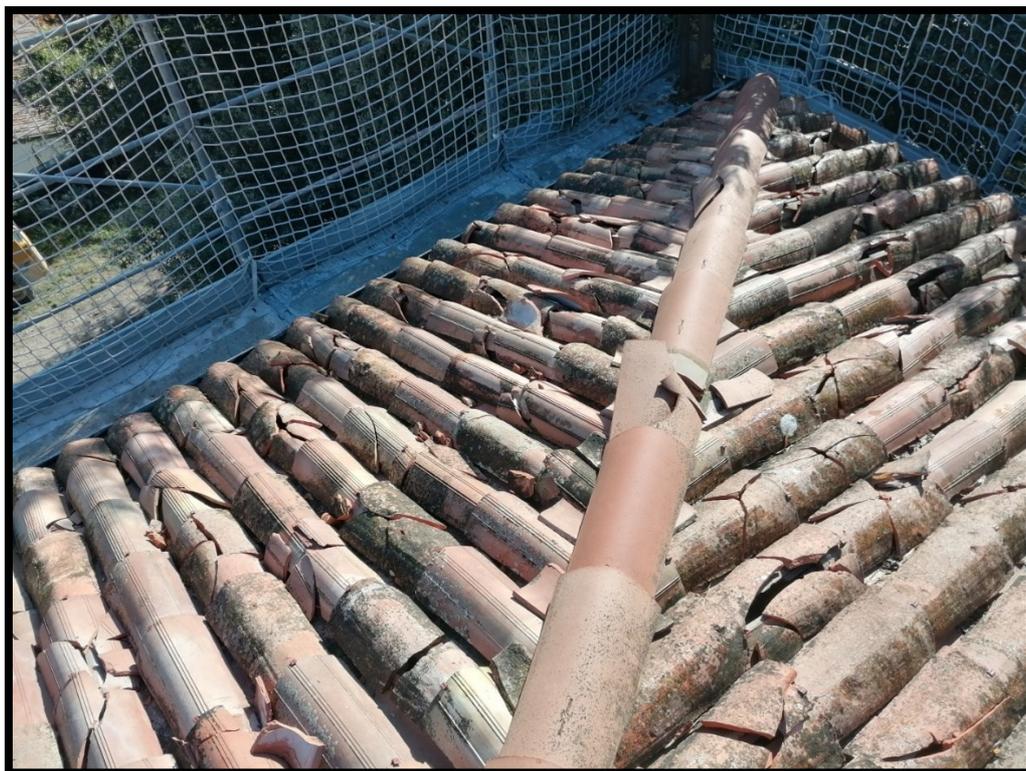
Figura 7: porzione delle coperture al livello inferiore prospiciente la strada ed il cortile lato sede associazione 4° Luna. Porzione di manto rimosso per il proseguimento delle lavorazioni. In questa posizione è già stato posato telo impermeabile temporaneo.

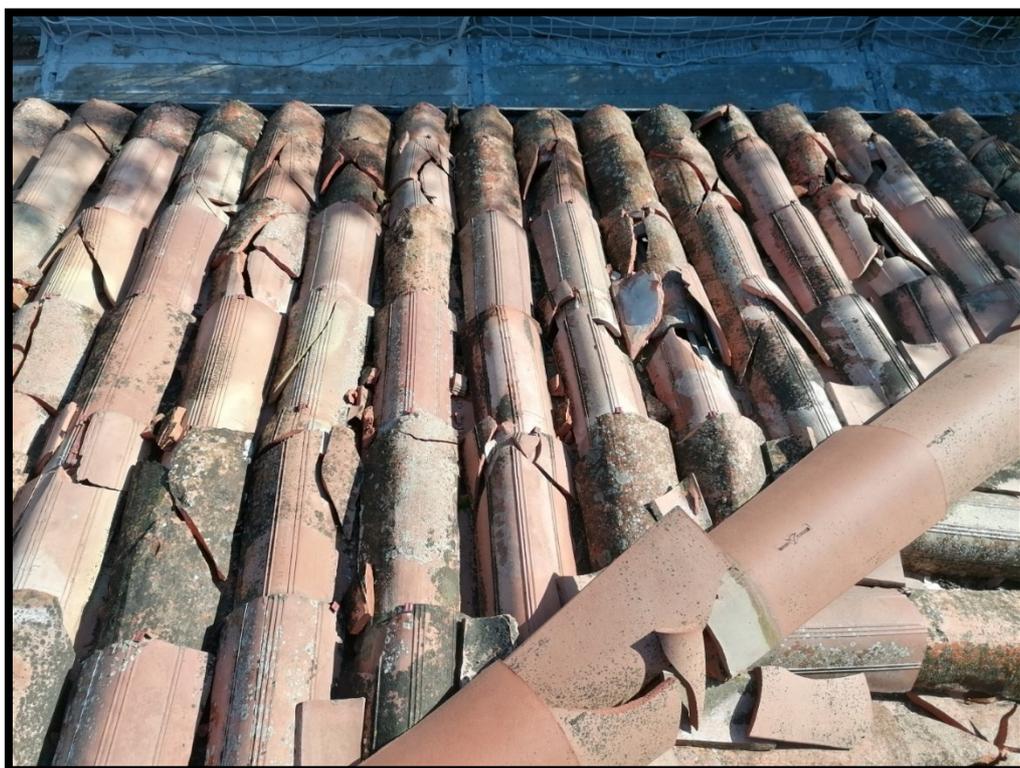
Figura 8: stesso soggetto della figura 8 con diversa angolazione
