Comune di Valeggio sul Mincio
Villa Zamboni Via G. Zamboni, 35 – 37067 Valeggio sul Mincio (VR)

**Villa Zamboni a Valeggio sul Mincio (VR):
PROGETTO DI RESTAURO DELLE COPERTURE DI VILLA ZAMBONI**

**RELAZIONE TECNICA ILLUSTRATIVA – PERIZIA DI
VARIANTE**

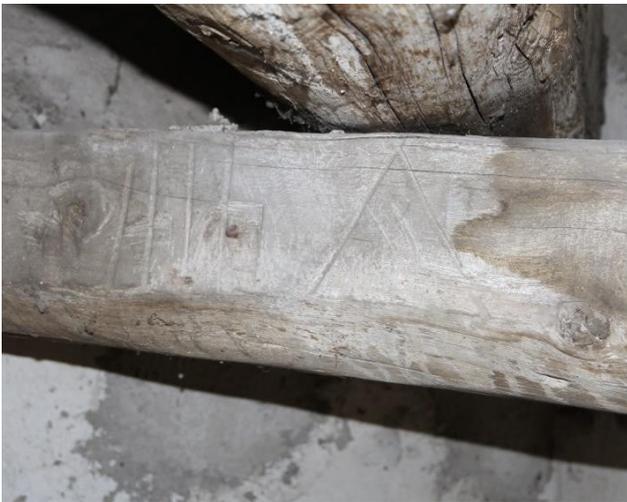
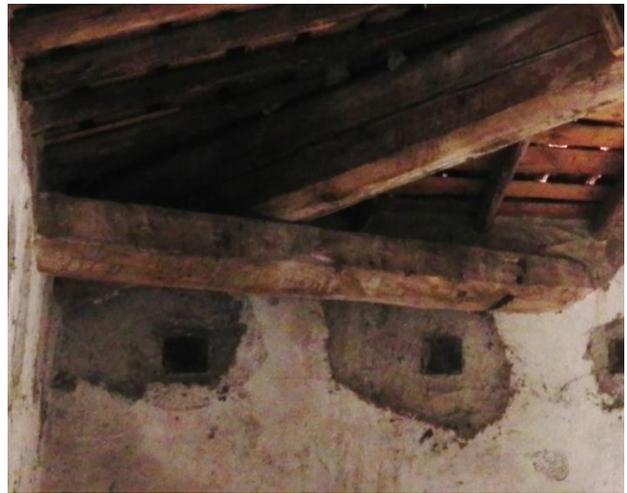
Fig. 7. Dettagli della struttura lignea di copertura: a sinistra marcatura mercantile della trave eseguita per certificare la proprietà del legname, a destra elemento conservante tracce del suo trasporto come parte di una zattera durante la fluitazione (foto E. Zamperini).

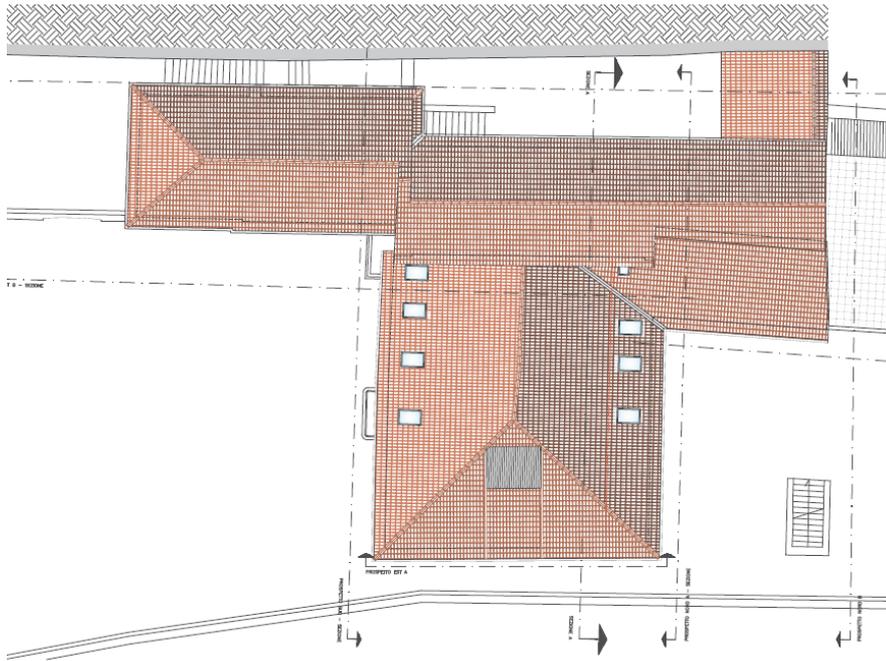
Viene qui riportata la pianta delle coperture relativa allo schema adottato con inserimento di lucernari non previsti nel progetto attualmente in esecuzione.
