Valeggio sul Mincio VR 26 GIUGNO 2019

**Oggetto:** RELAZIONE ILLUSTRATIVA PER IL DISSESTO DI UNA PORZIONE DI PARAMENTO MURARIO PRESSO IL CANTIERE DENOMINATO "RIVELLINO" SITO SUL PONTE VISCONTEO A BORGHETTO DI VALEGGIO SUL MINCIO VR.

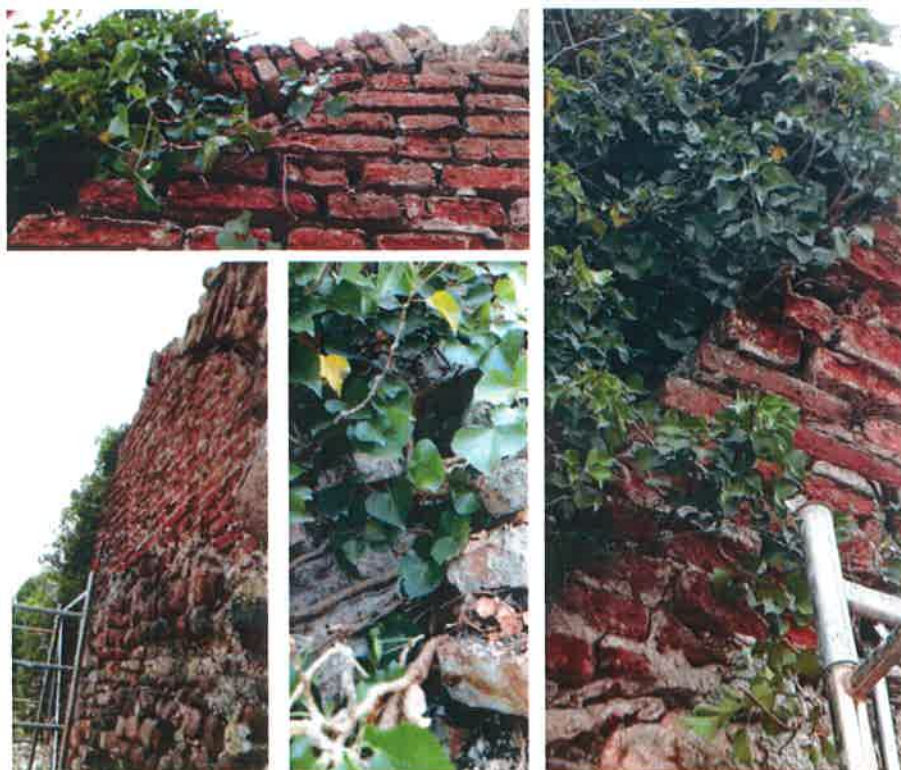
E' emerso infatti, dopo le iniziali lavorazioni di pulizia, che una porzione di paramento murario, eseguito in mattoni di laterizio e accostato al muro in sasso sia nelle condizioni di eminente pericolo di crollo. L'apparato radicale, che da anni aggredisce il monumento, si è inserito tra il muro costituente e questa porzione di tamponamento ad una testa, creando un'evidente distacco del paramento di laterizio.

Ne consegue che sia evidente un intervento di consolidamento e ripristino di questa porzione di muro e che acconsenta ad un nulla osta immediato di un primo intervento di messa in sicurezza per pericolo di crollo della porzione considerata.

A tale intervento è ragionevole e necessario attribuire un aumento delle lavorazioni e pertanto della spesa complessiva. L'intervento di sicurezza (come meglio specificato nell'allegato di preventivo) pretende una serie di lavorazioni di controventatura del muro con ponteggi modulari e tubi ancorati. Oltremodo, il distacco del paramento, ne pretenderebbe il rifacimento con tecnologia costruttiva del "cuci e scuci" e necessari ammorsamenti sul muro in sasso con conci di laterizio ad inzeppatura.

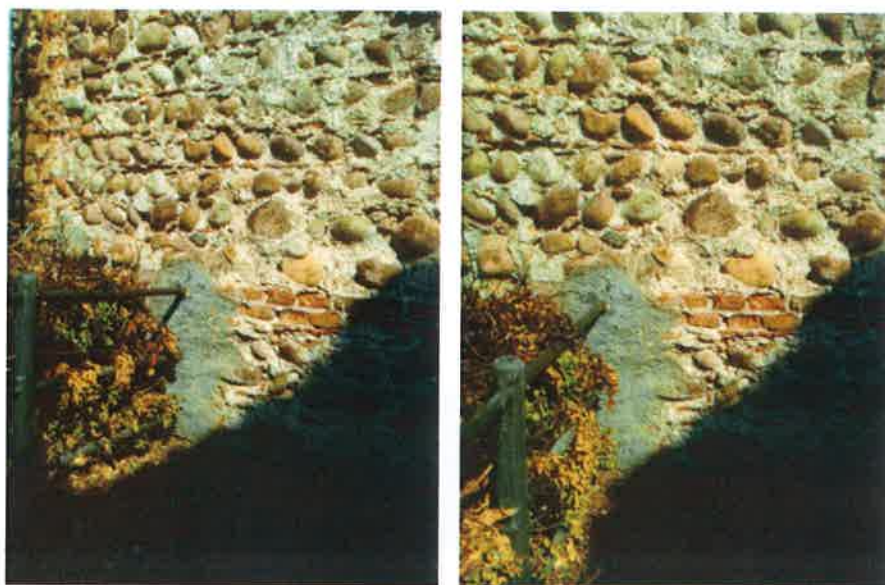
Infine allo scopo di restituire continuità al tessuto murario ed in concomitanza con le lavorazioni suddette, sarebbe necessario eseguire la rimozione di una tamponatura cementizia presente sull'innesto della ringhiera metallica, seguita dal rifacimento con ciottoli e mattoni di recupero.
